# Les gestionnaires de l'eau confrontés aux problèmes de qualité des eaux souterraines

Gestion de l'eau potable :  
Nécessité d'une sécurisation des  
ressources en eau

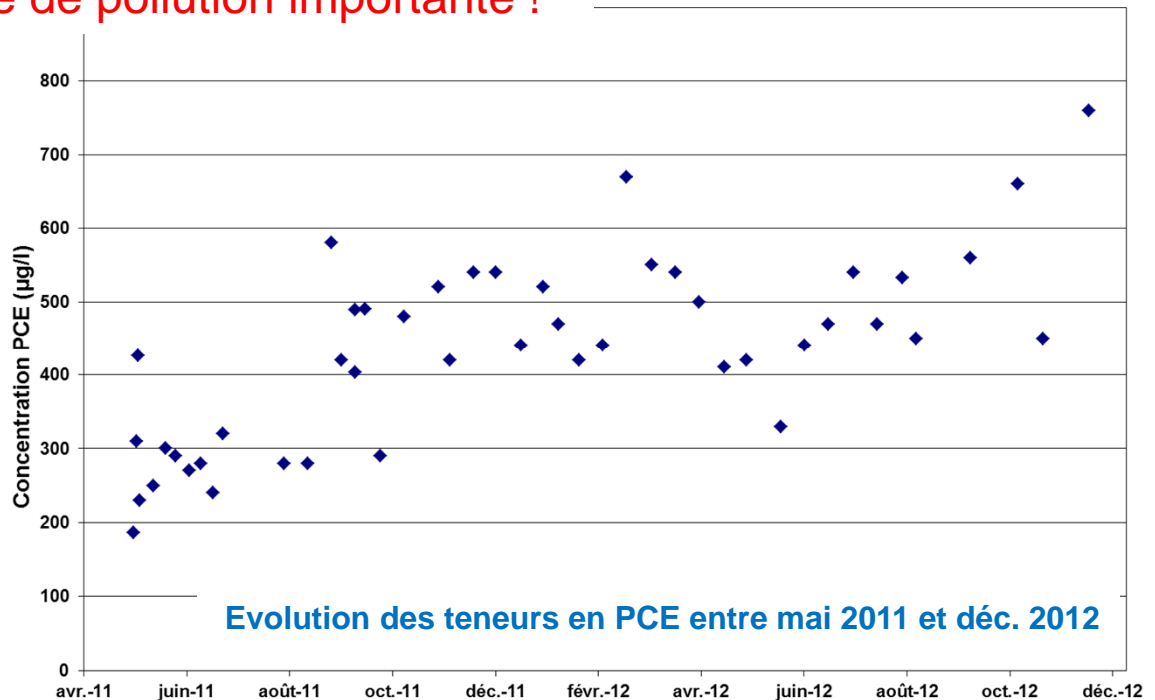
- ✓ Evolution des teneurs en PCE mesurées dans le puits de l'Ayroule sur la période comprise entre mai 2011 et décembre 2012
- **Concentration comprise entre 186 µg/l (mai 2011) et 760 µg/l (dec. 2012)**
- **Masse extraite du captage par pompage (1600 m<sup>3</sup>/j) depuis mai 2011 : + 411 kg (soit environ 254 l)**

**Source de pollution importante !**

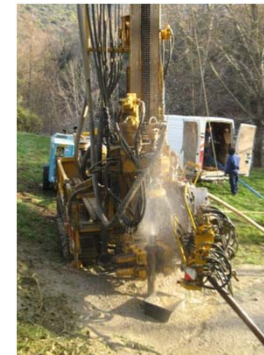
- Création de 7 piézomètres et analyses PCE

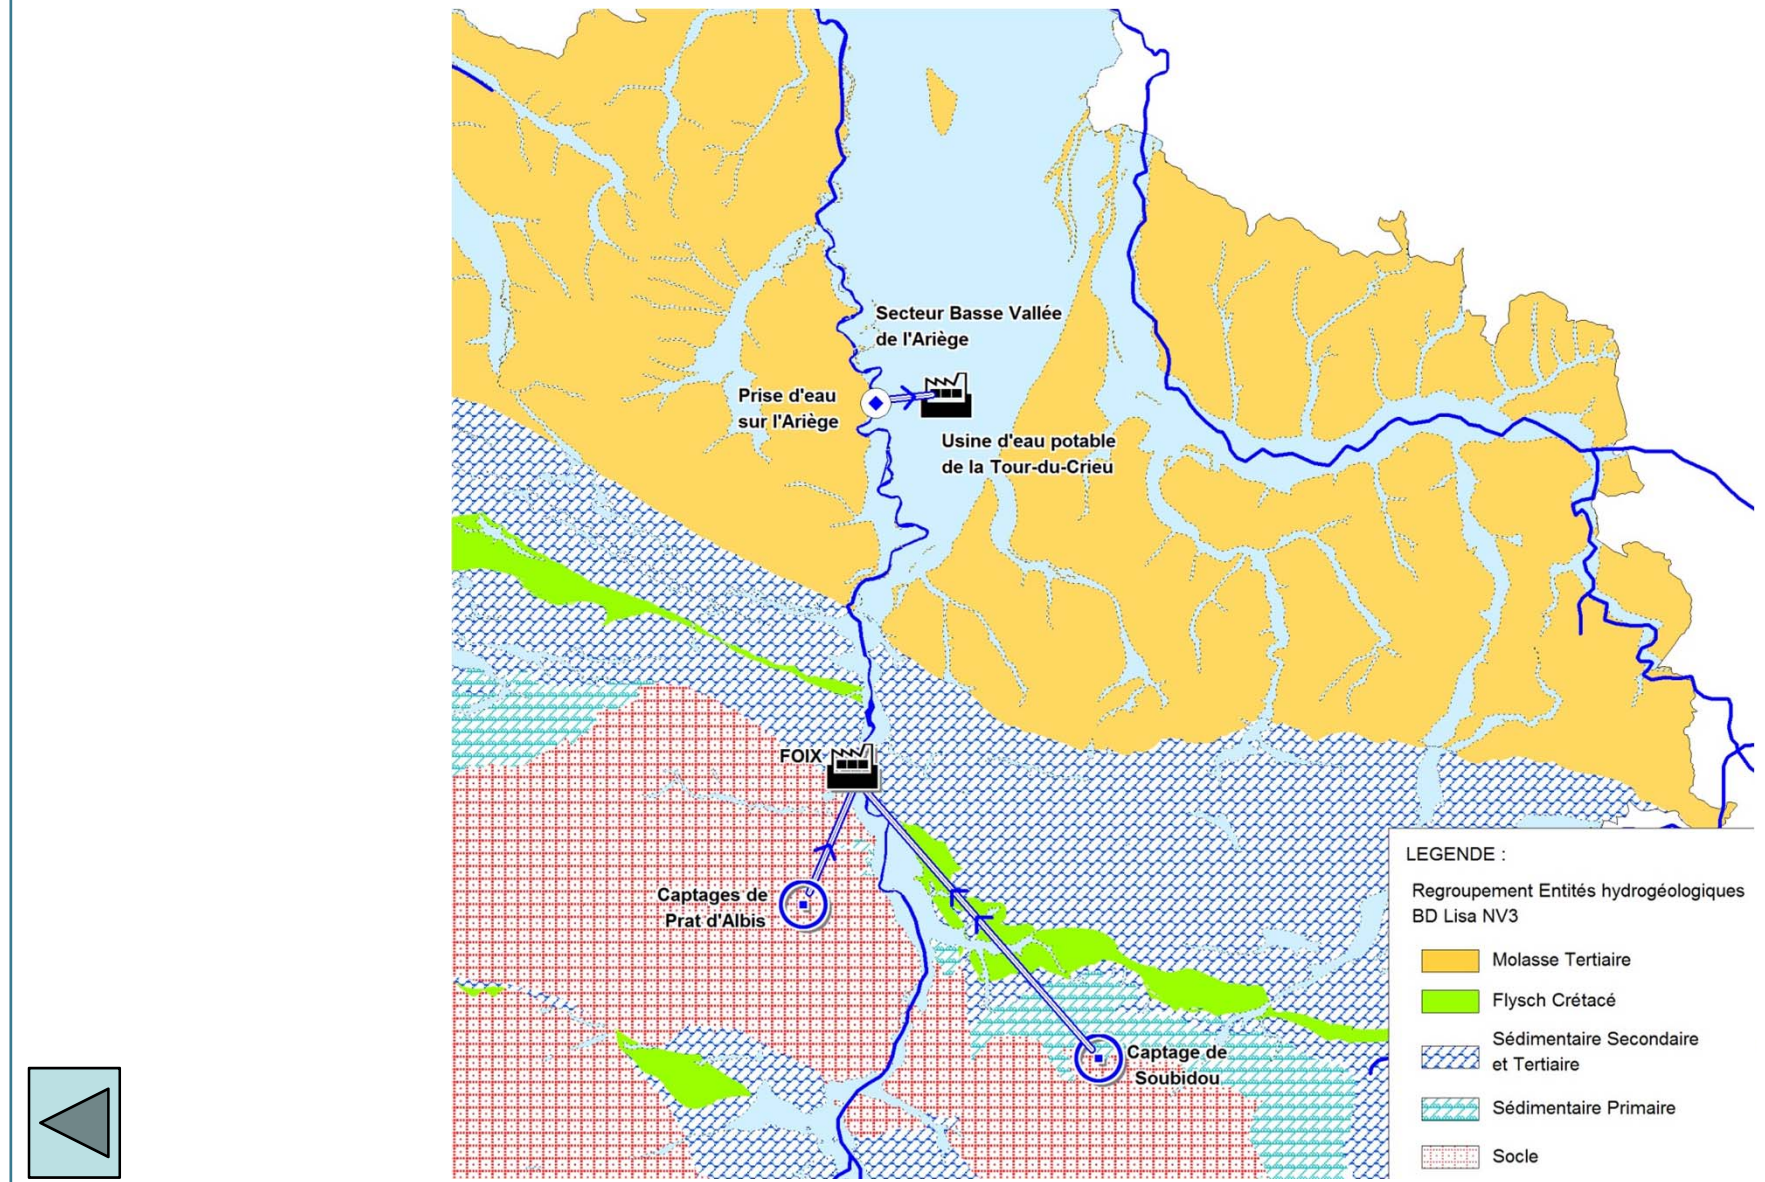
# Sécurisation des ressources en eau

Exemple du secteur de la Basse Vallée de l'Ariège actuellement uniquement alimenté par la prise d'eau dans la rivière Ariège  
Sécurisation envisagée à partir de la nappe alluviale de l'Ariège par le SMDEA 09
